大雲院「祇園閣」強化補修工事 報告書

2017年6月

篤永建築企画設計事務所

補修工事 株式会社 ゐ エトス

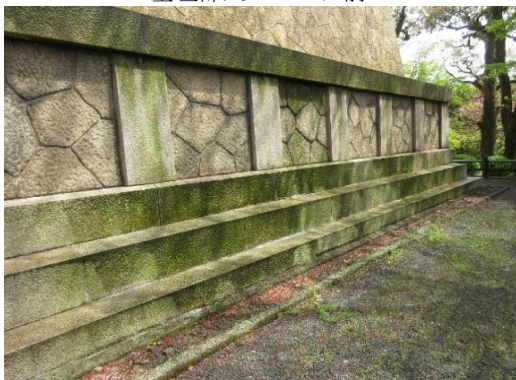
基壇部クリーニング前

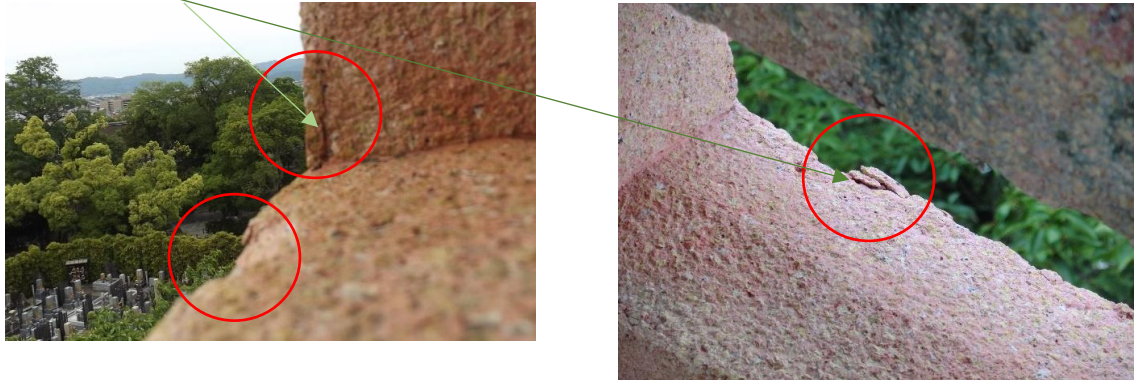
石材の欠損は高欄部に発生していたが、特に2層目は非常に多く、大きな欠損ではないが、東西南北高欄全体に発生していた。1層目の、発生箇所は数か所と極めて少なかったが、これは2層目に比べ1層目の石は非常に硬く、堅牢の為と思われる。

このような部分は、剥がし取り、擬石を盛付けた

- 1 剥離面をワイヤーブラシでケレン(こすり、表面をより粗面化する)。
剥離しそうな箇所は、剥がし取り、同じようにワイヤーブラシでケレン。
- 2 ケレン面にエポキシ樹脂塗布石表面を荒らしておけば、エポキシ樹脂の接着力はさらに上がる。
- 3 エポキシ樹脂を塗布した面に、擬石材を盛付け、コテ、ヘラなどで整形する。
- 4 石色合いは、各所によって違うので、その個所に合う補色を行っている。

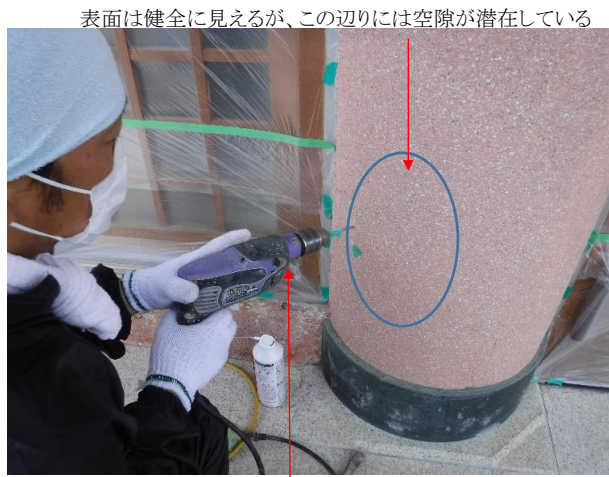
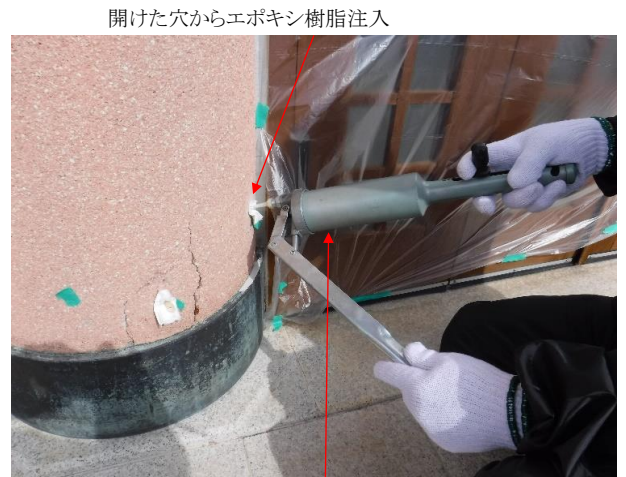
表面は、一見健全そうに見えるが、その下には空隙が潜在している箇所(浮き部)がある。これを放置しておくと、空隙幅が次第に拡大し、やがては崩落する。現在の欠損箇所は、この空隙拡大による崩落で起きたものがほとんどである。この調査確認は、石表面を点検ハンマー(金属製丸棒)で叩いて、その打音の違いで空隙の潜在を確認する。浮きがある場所は、鈍い響く音がする。

浮き部の潜在は、柱部分と2層目東面回廊の下側で発見された。この東側の浮きは、落下寸前で極めて危険な状態だったので、高欄から身を乗り出して接着処理を行った。

高欄手摺でも、10数か所の浮きが確認されたが、これらは、浮き部分を剥がし取り、擬石を充填する方法で、修理している。

空隙の内部に向けて注入用の穴開け

この中にエポキシ樹脂が入っている

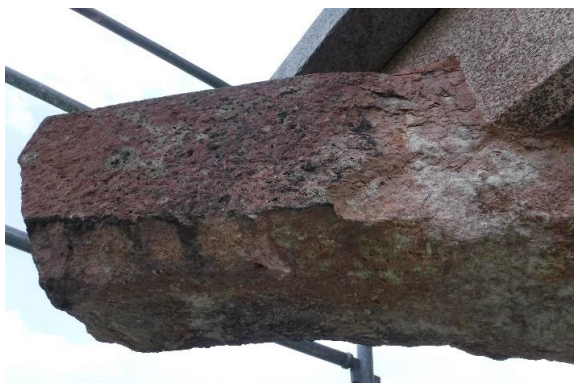
東北角の隅梁は、すでに剥離、崩落が起きており、危険な状態にあった。

近くで見た現状

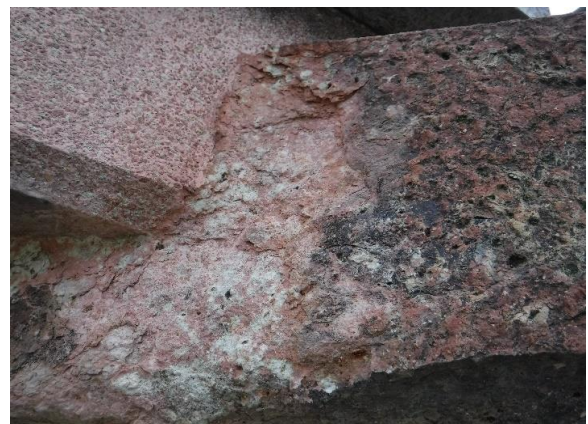
身を乗り出した作業では十分な修理は出来ていない

剥離、亀裂、空隙が存在

痛みが激しかったので、高欄に含浸させたシリケート系強化材ではなく、接着力の強固なエポキシ溶液を含浸させた。エポキシは石色の変色があるので、石表面に塗布するには適していない。

亀裂内部にエポキシ樹脂を注入すると同時に、亀裂貫通のステンレスボルト挿入接着も行った。

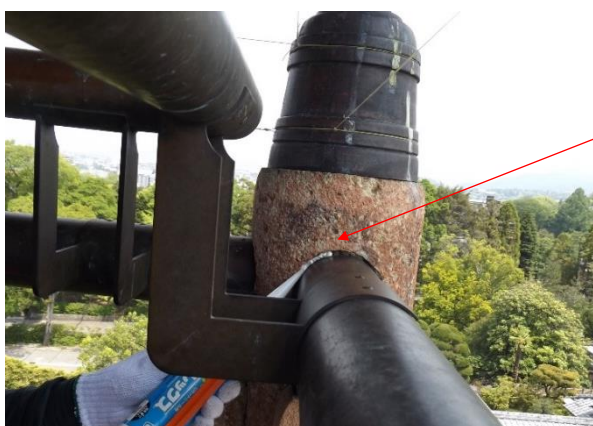
写真は2層階北東角部

1、2層階の各角部の擬宝珠と石の間には、隙間があり、そこから雨水等が浸透して、支持梁の石質を劣化させる。

この部分は隙間が大きい
ここから雨水が下に浸透し、支持梁を劣化させる

隙間の奥部にエポキシ系弾性シーリング材を充填して
水浸入路を塞ぐ。

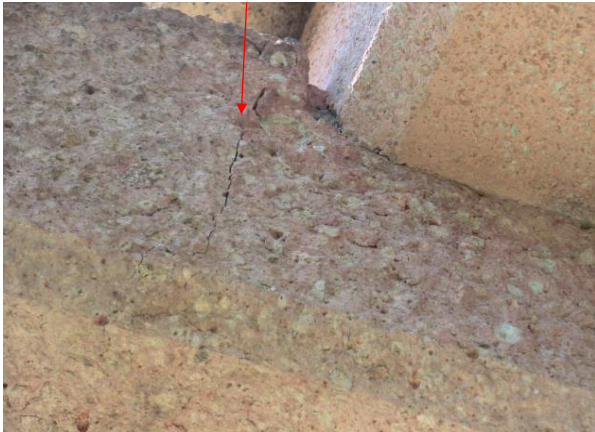
東面

亀裂

亀裂の修理は、前項に述べたように、ボルト挿入接着、補色で修理した。

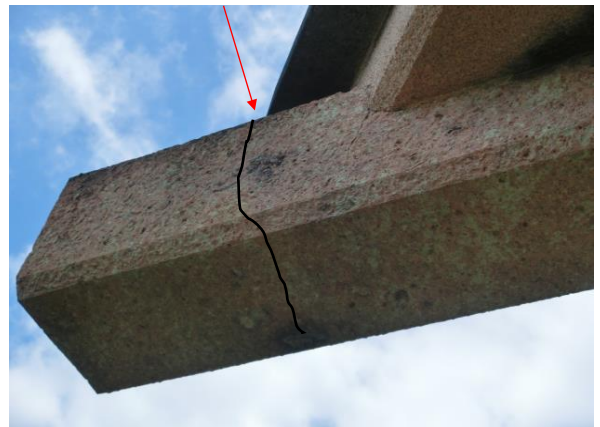
南西角

亀裂

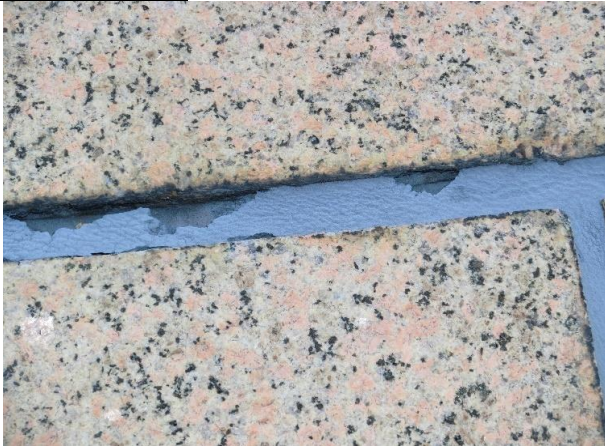
▲ 補修前の目地状況

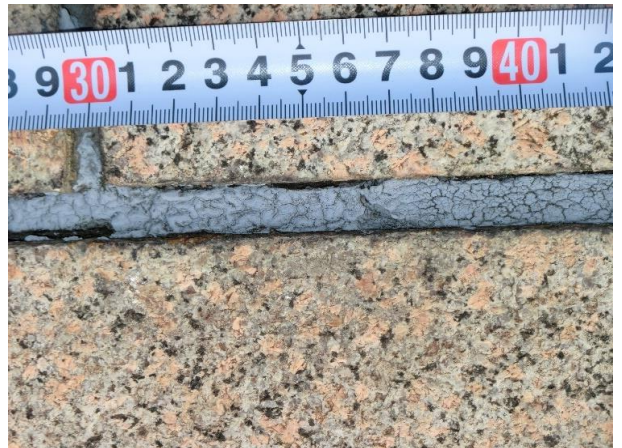
▲ 目地の劣化

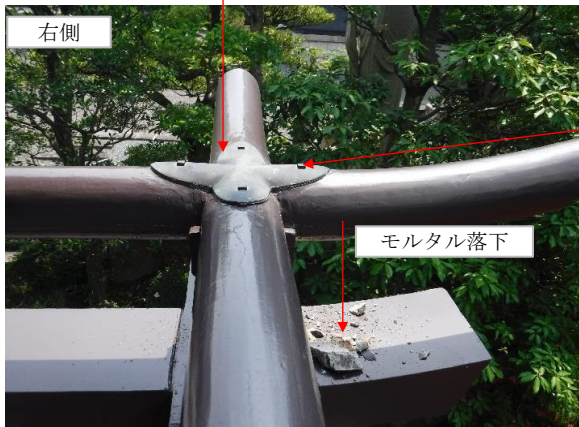
雨水がこの辺りから侵入して、内部鉄筋を錆させ、錆の膨張力で、モルタルやコンクリートを破壊する。

- : 浮きモルタルなどを除去して、鉄筋を露出させる
- : 化粧金具を取り外す(本堂を背にして左側のみ)
- : 発生錆を除去し、防錆用エポキシ溶液を塗布
- : モルタル、錆除去部分にエポキシモルタルを充填
亀裂はエポキシでシール
- : モルタルの浮き部分エポキシ注入

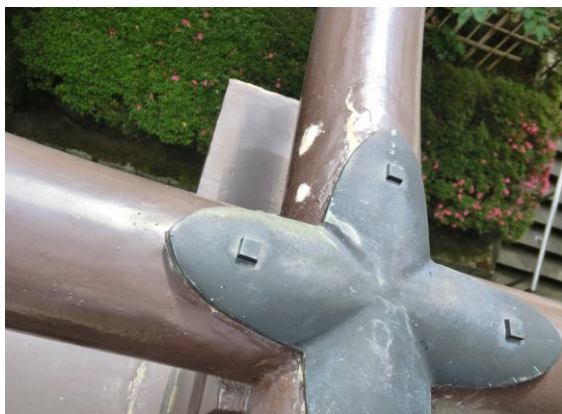
白い部分が修理跡

化粧金具とモルタル手摺部の取り合いには隙間がありそこから雨水が浸入するので、隙間を塞ぐ。エポキシ樹脂を細く充填している。

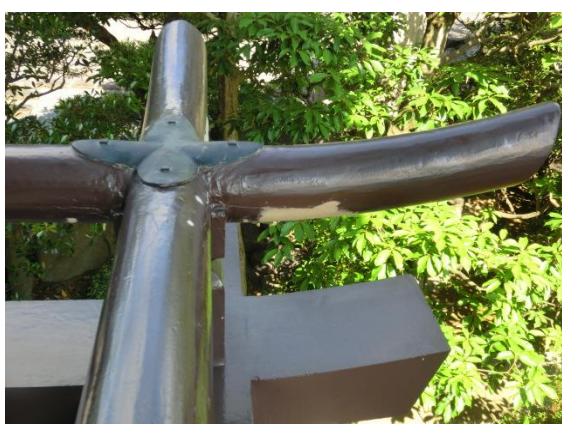
白い部分が修理跡
