大雲院「祇園閣」強化補修工事 報告書

2017年6月

篤永建築企画設計事務所

補修工事 株式会社 ゐ エトス

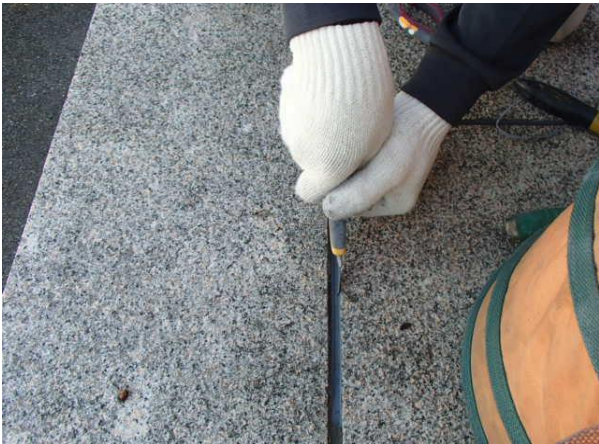
▲ 目地の劣化

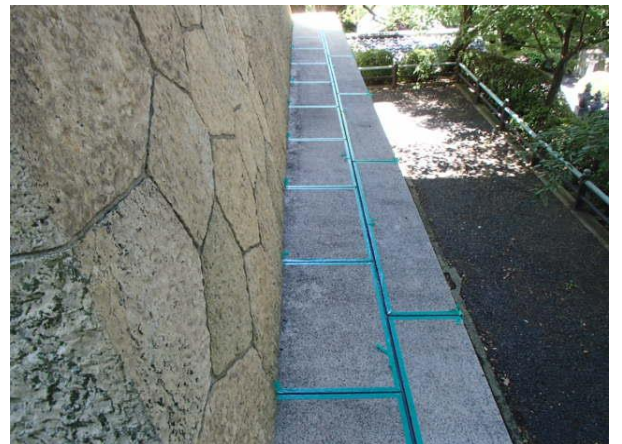
▲ 既存目地除去

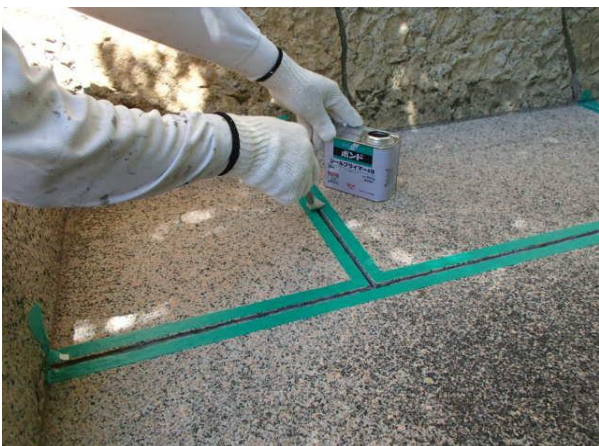
▲ 養生テープ貼り
