大雲院「祇園閣」強化補修工事 報告書

2017年6月

篤永建築企画設計事務所

補修工事 株式会社 ゐ エトス

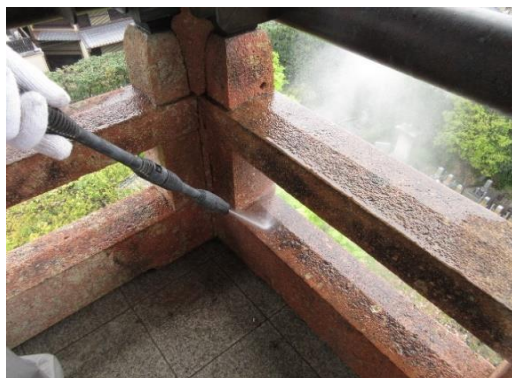
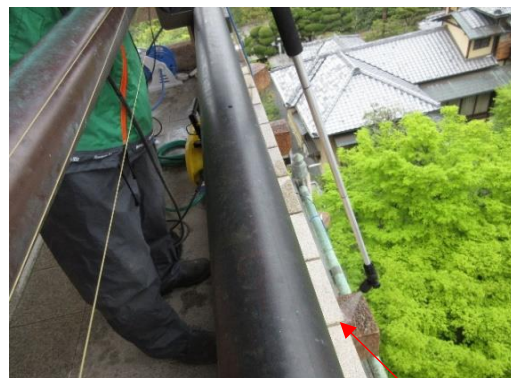
高欄の内側 洗浄

高欄の外側

水洗場所 高欄内外、階段室外壁面、回廊天井部、基壇部、獅子像、石碑、階段部
高圧水噴射による汚れ、付着カビ類の除去

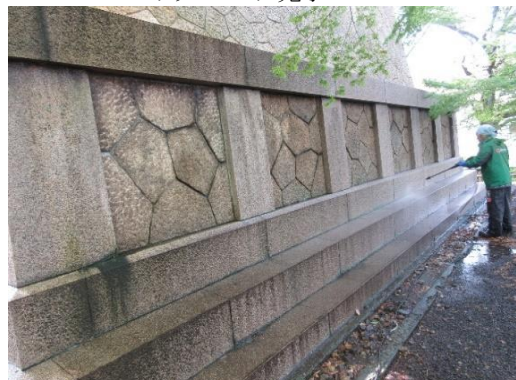
クリーニング完了

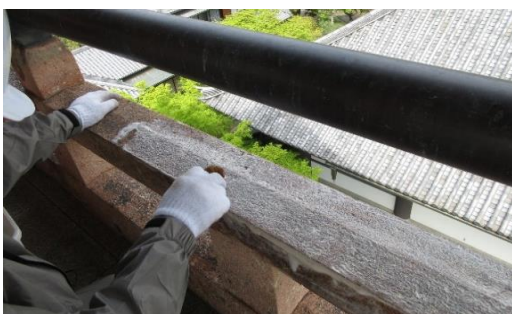
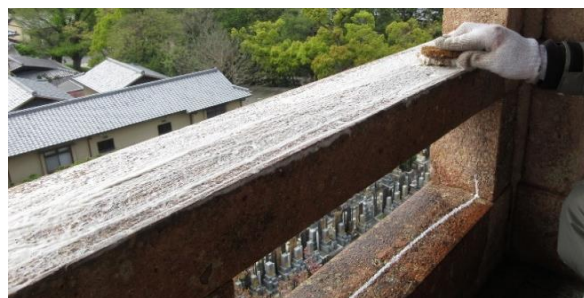
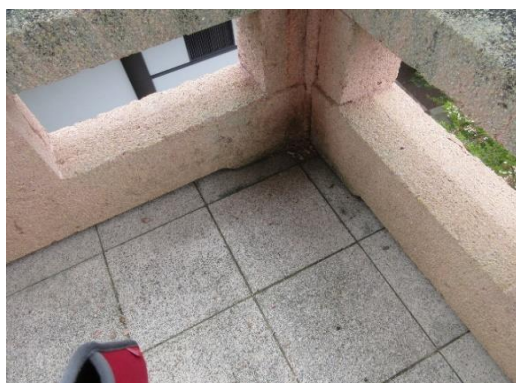
洗剤ブラッシング完了後

高圧水洗で除去しきれなかった、汚れやカビ類は、家庭用弱アルカリ洗剤によるブラッシング洗浄行った

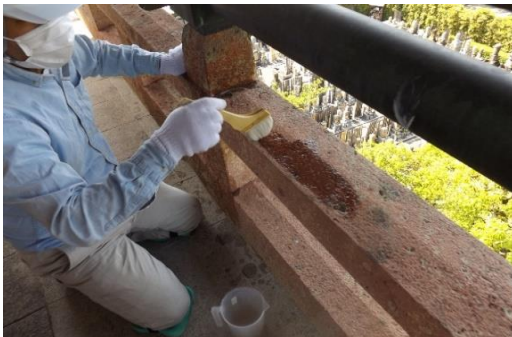
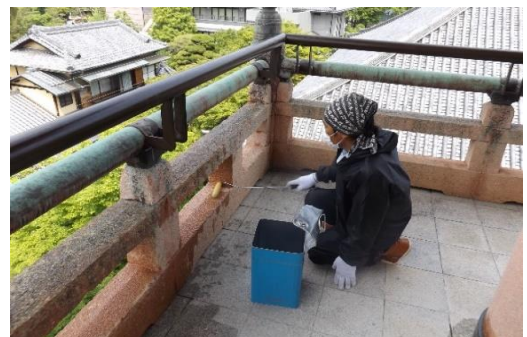
ローラー塗布(床面も合わせて塗布)

クリーニング後、1週間程度の乾燥を待って、エチルシリケート系強化・撥水剤(商品名はSS101国産)石質の強化・撥水を行った。

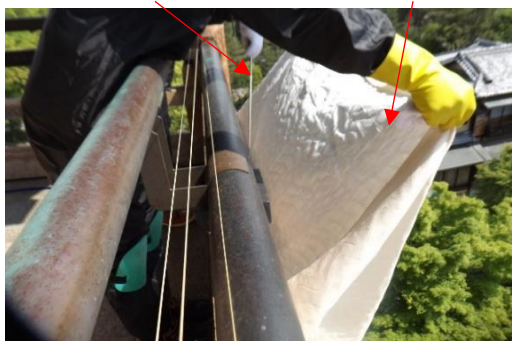
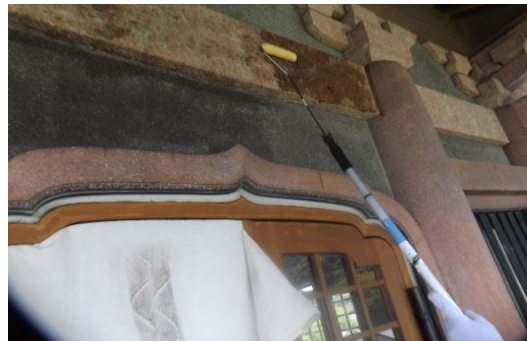
壁面塗布

塗布方法は、ハケ塗り、洗浄ピン掛け塗布、ローラー塗布及びこれらの塗布が出来ない個所では噴霧器による塗布を行った。噴霧器使用の場合は、噴霧ノズルの近くに布をあて飛散防止に努めた。

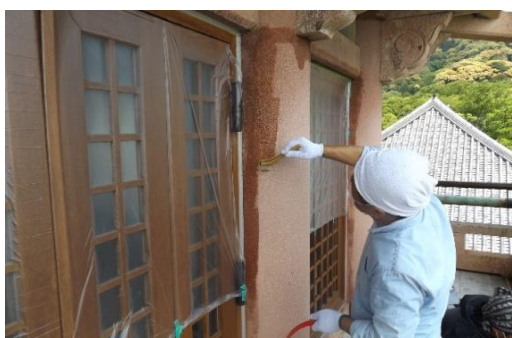
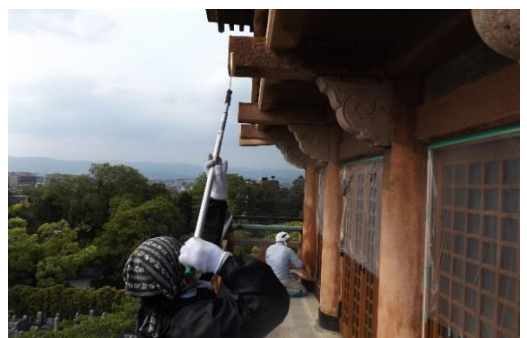
柱、窓周り塗布

支持梁塗布

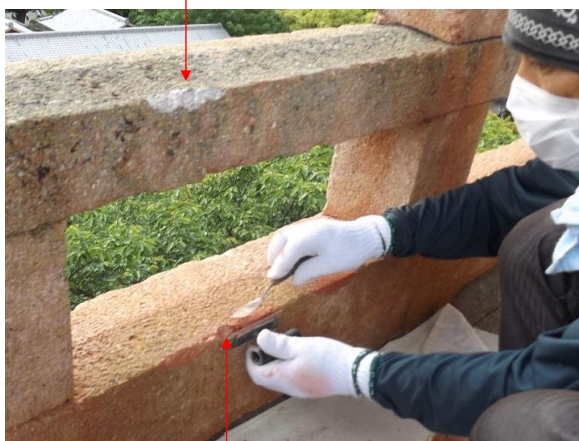
擬石材盛付け前のエポキシ樹脂

- 1 剥離面をワイヤーブラシでケレン(こすり、表面をより粗面化する)。
剥離しそうな箇所は、剥がし取り、同じようにワイヤーブラシでケレン。
- 2 ケレン面にエポキシ樹脂塗布石表面を荒らしておけば、エポキシ樹脂の接着力はさらに上がる。
- 3 エポキシ樹脂を塗布した面に、擬石材を盛付け、コテ、ヘラなどで整形する。
- 4 石色合いは、各所によって違うので、その個所に合う補色を行っている。

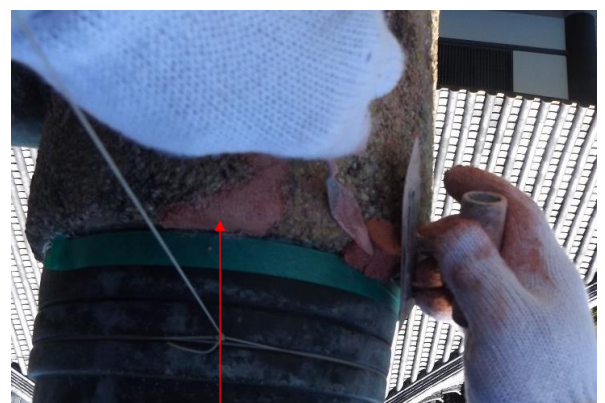
擬石材の盛付け

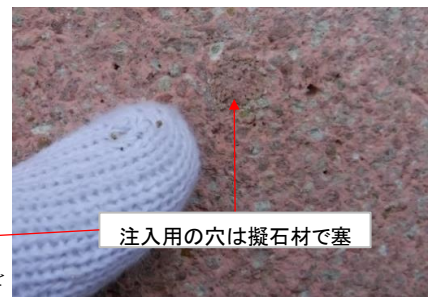
浮き部の潜在は、柱部分と2層目東面回廊の下側で発見された。この東側の浮きは、落下寸前で極めて危険な状態だったので、高欄から身を乗り出して接着処理を行った。

柱部の注入模式図

空隙の内部に向けて注入用の穴開け

この中にエポキシ樹脂が入っている

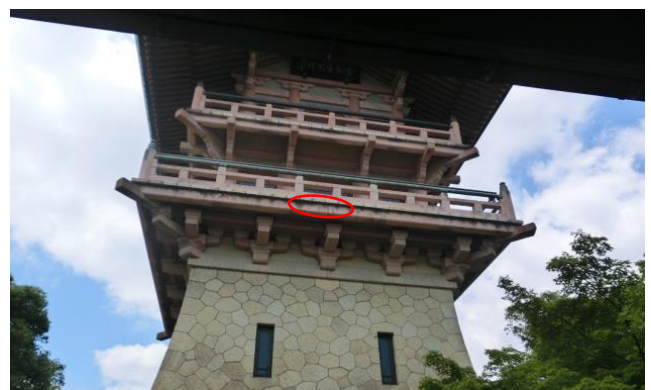
2層目下、高欄外部の注入

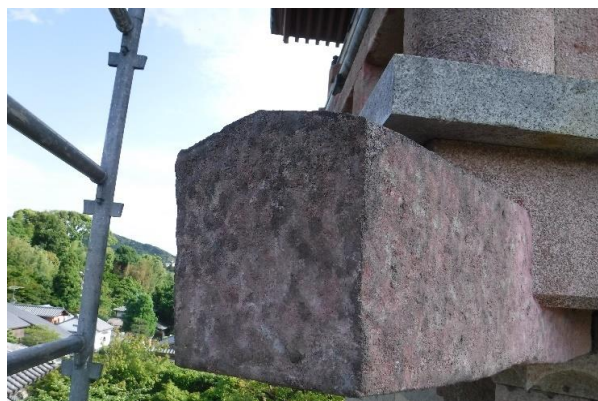
東北角の隅梁は、すでに剥離、崩落が起きており、危険な状態にあった。

補色完了 現況状態

アラミド繊維は黄色なので、その上には、自然石と同じ色の補色をした。

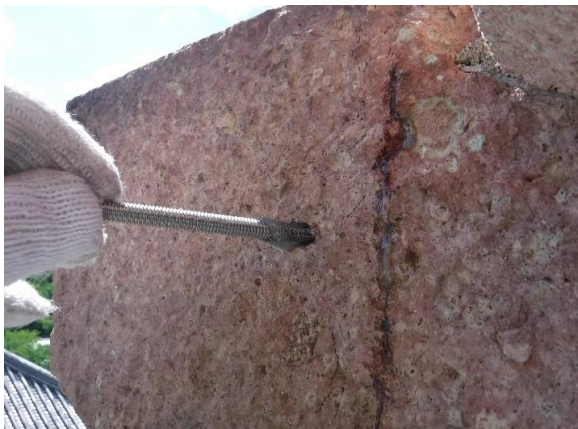
ボルト挿入穴

亀裂の修理は、前項に述べたように、ボルト挿入接着、補色で修理した。

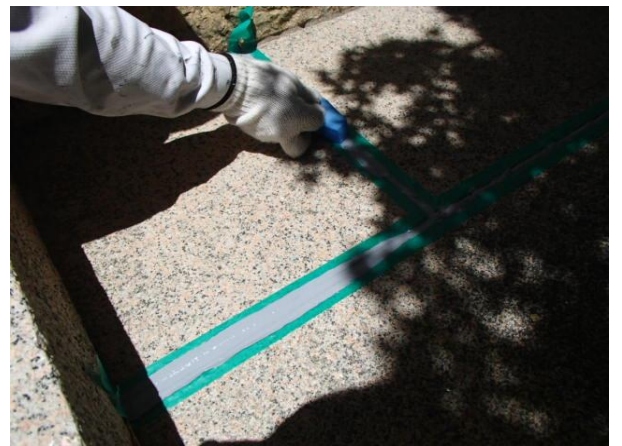
▲ プライマー塗り

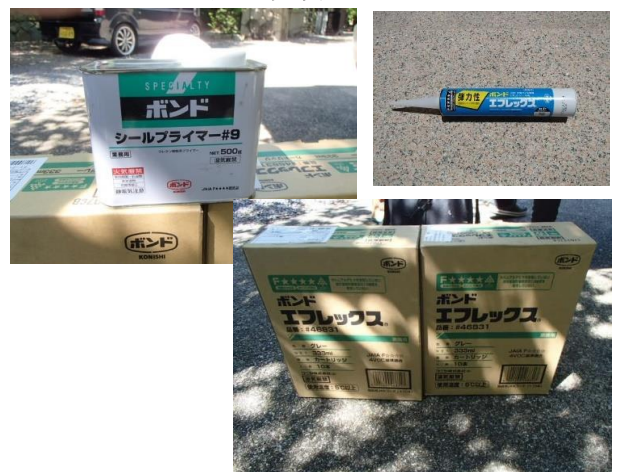
▲ 補修完成

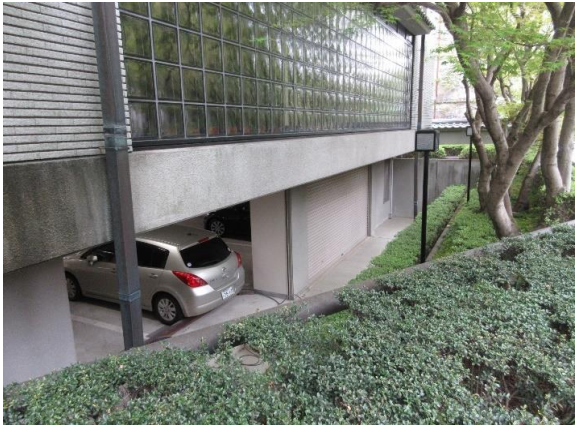
水洗前

龍池会館東側 下がり壁 水洗、撥水材塗布

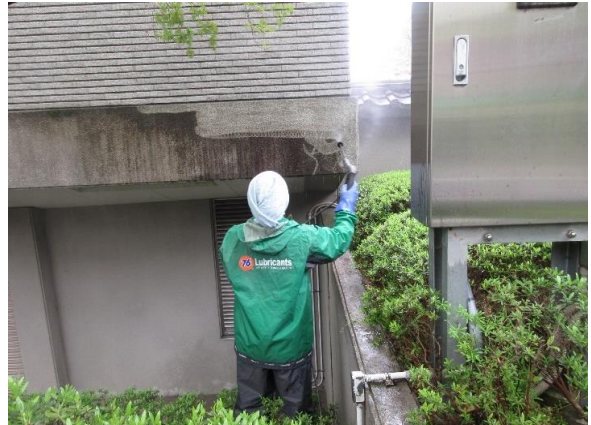
水洗

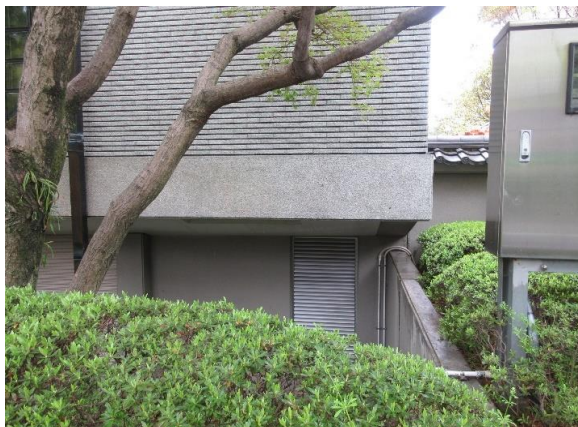
水洗完了

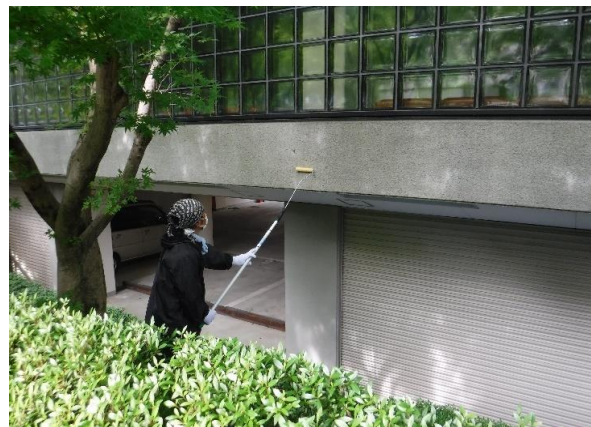
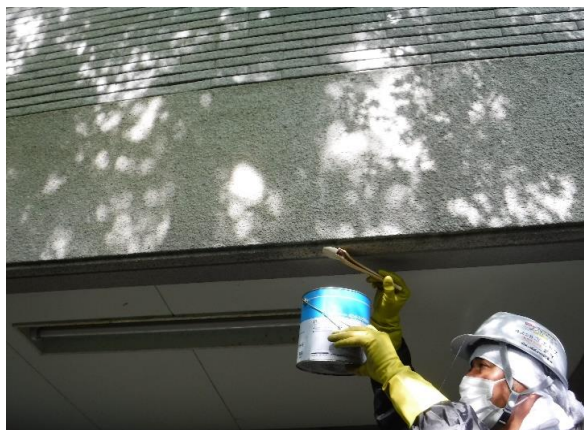
撥水材 塗布

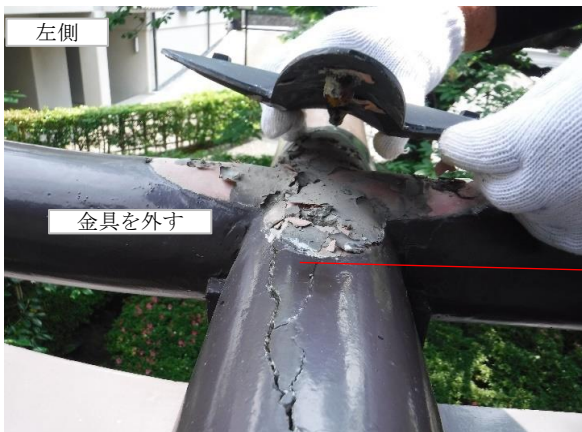
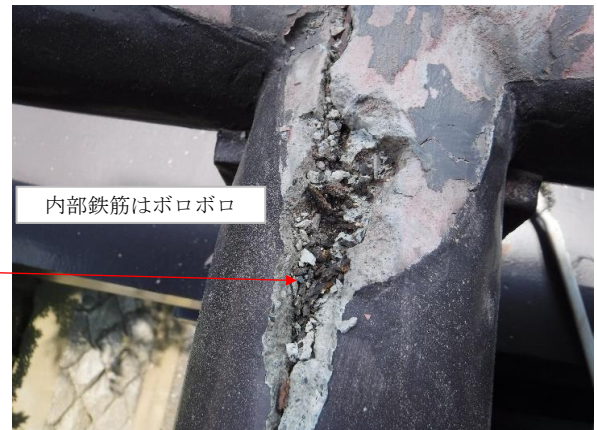
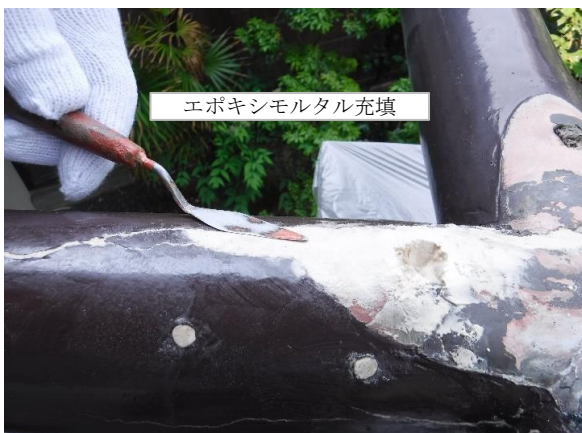
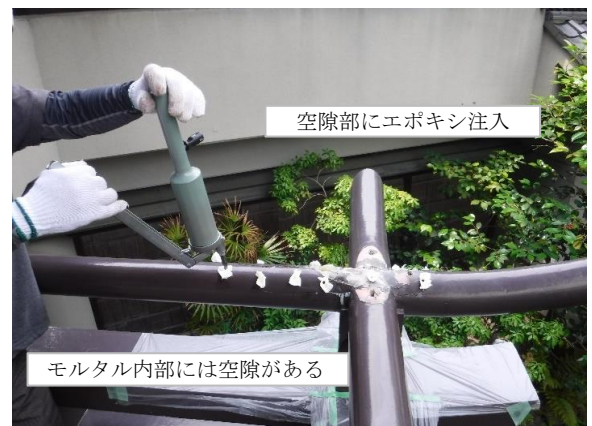
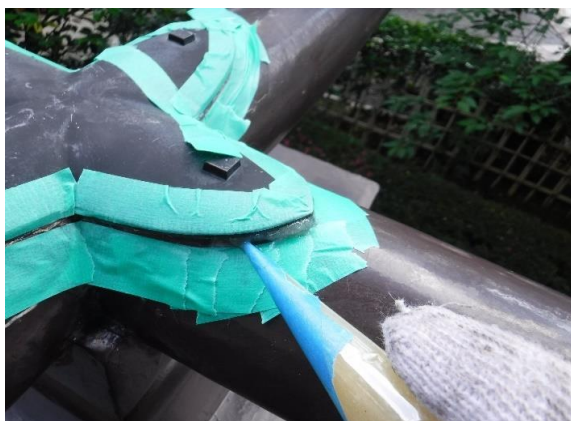
雨水がこの辺りから侵入して、内部鉄筋を錆させ、錆の膨張力で、モルタルやコンクリートを破壊する。

修理方法

- : 浮きモルタルなどを除去して、鉄筋を露出させる
- : 化粧金具を取り外す(本堂を背にして左側のみ)
- : 発生錆を除去し、防錆用エポキシ溶液を塗布
- : モルタル、錆除去部分にエポキシモルタルを充填
亀裂はエポキシでシール
- : モルタルの浮き部分エポキシ注入

化粧金具とモルタル手摺部の取り合いには隙間がありそこから雨水が浸入するので、隙間を塞ぐ。エポキシ樹脂を細く充填している。

左右両側の金具で実施
